# 銅屋根の耐久性能について

## 銅板の穴あき現象について

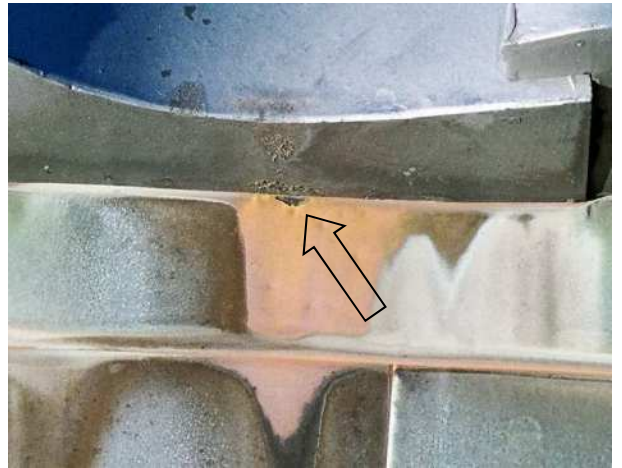
写真 1

銅が酸性雨で腐食し、穴あきが発生すると指摘されて久しい。しかし、この現象は瓦屋根における銅製軒樋と、腰葺きにおける瓦と銅板葺きの接触部に限定されます。(写真 1 参考) この原因は瓦の中央で雨水が集中し、しかも落差があることで形成された酸化皮膜が剥離し、新たな皮膜が形成されなくなるために起こる現象(エロージョン現象)です。また、瓦や釉薬から溶出する成分にも大きく影響するといわれています。この銅の腐食が酸性雨によるものであるならば、全面銅板一文字葺きの屋根でも同様に穴あき現象が起こるはずですが。

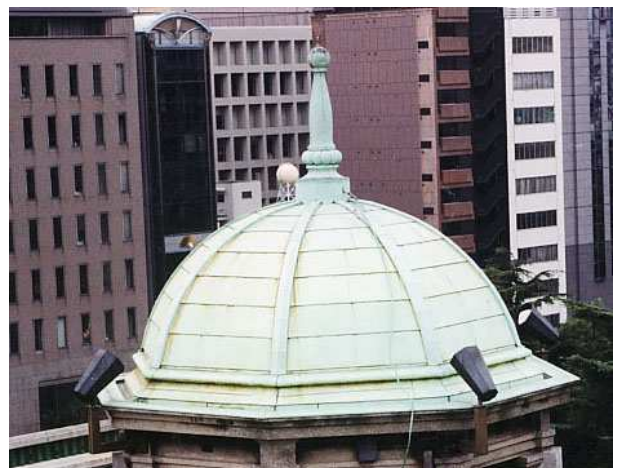
写真 2 は平成 14 年にリニューアルされた大阪市中央公会堂の銅板葺きの塔屋の写真です。1918 年に板厚 0.35 mm で施工されてから 80 年以上経過した屋根は、安定した天然の緑青に覆われ、まったく腐食はありませんでした。この様に**屋根全体が銅板で施工された場合、腐食による穴あきは発生していません**。このことより、腐食現象は酸性雨による影響より使用法によるものであると考えられます。これを防ぐ方法とし、現在では瓦と接する部分を 2 重葺きにする工法や、板厚を上げるなどの施工法が提案されています。

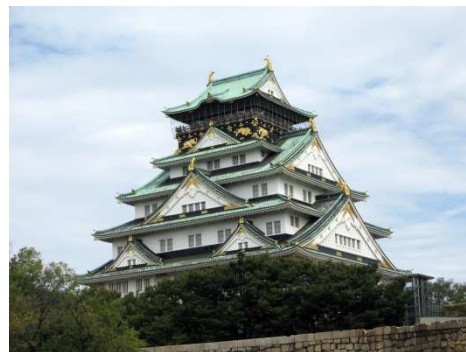
### 大阪城天守閣（有形登録文化財）

昭和5年に市民の寄付で再建された大阪城天守閣の屋根には、板厚約0.6mmの銅板瓦が葺かれていました。平成7年から9年にかけて大規模な改修工事が行われ、緑青鮮やかな銅板瓦（丸瓦、平瓦）は約55,000枚すべてを一旦撤去し、約9割が清掃・修復のうえ再利用されました。太平洋戦争では屋根に焼夷弾が命中したと伝えられていますが、約70年使用された材料の多くが再度屋根に使用されています。

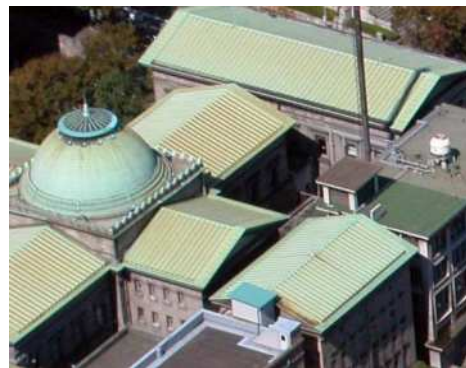
### 大阪府立中之島図書館（国指定重要文化財）

1904年（明治37年）に住友家の寄付で建設された大阪府立中之島図書館は、中央公会堂や日本銀行大阪支店などと並んで、大阪の代表的な歴史建造物です。設計は大正、昭和の建築界に大きな影響を与えた野口孫市で、ドーム屋根は銅板一文字葺きで、切妻屋根は銅板瓦棒葺きで施工されています。100年以上経過した現在も、その美しい緑青色屋根は大阪の歴史建造物のシンボルの一つとなっています。
